**RAPPORT D'ENQUÊTE SUR UN ACCIDENT MARITIME**  
**M00C0053**

**TALONNAGE**

**DU PÉTROLIER «ALGOEAST»**  
**DANS LE PASSAGE DAMHERSTBURG (ONTARIO)**  
**LE 10 AOÛT 2000**

Rapport numéro M00C0053

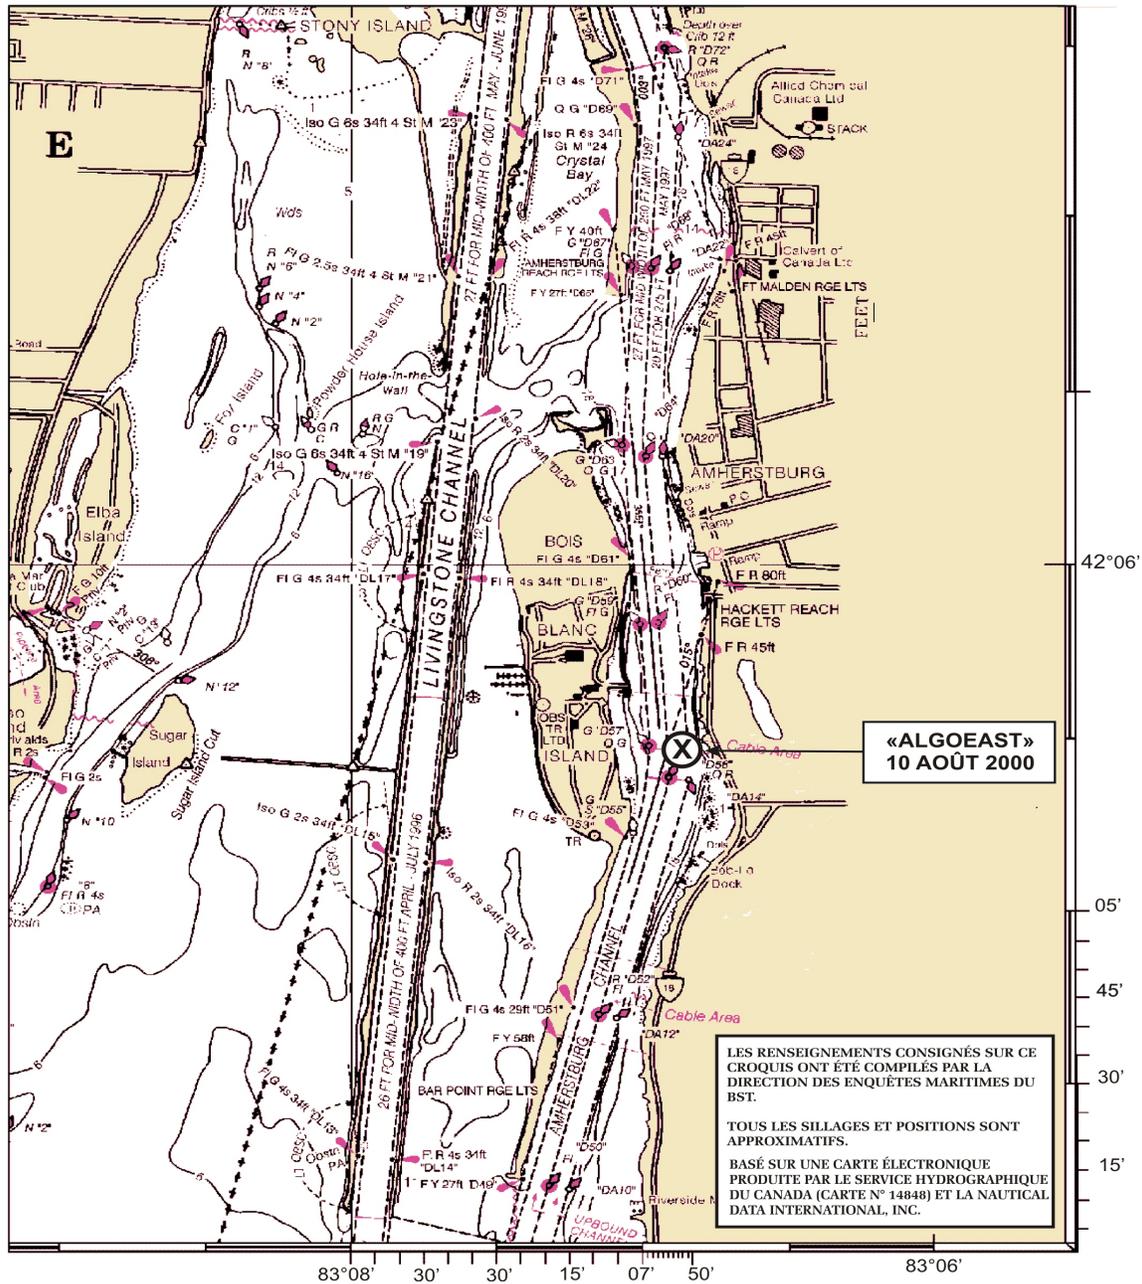
# Annexe A - Croquis du secteur de l'accident

Le capitaine donne ensuite l'ordre de mettre la barre à gauche 10, puis, peu après, de mettre la barre à gauche 20. À 21 h 42, pendant une évolution sur bâbord, le navire talonne le fond par 42° 05,45'N et 083° 06,91'W, soit à l'est de la limite est de la partie profonde du chenal indiquée sur la carte. Selon l'information recueillie, la vitesse du navire juste avant le talonnage
